💡 Restauration Gaggia Coffee – Schritt 1 (von Stefan Bracht)

Einige Fotos meiner Coffee vor der Restauration. Schritt 1: in Einzelteile zerlegen.

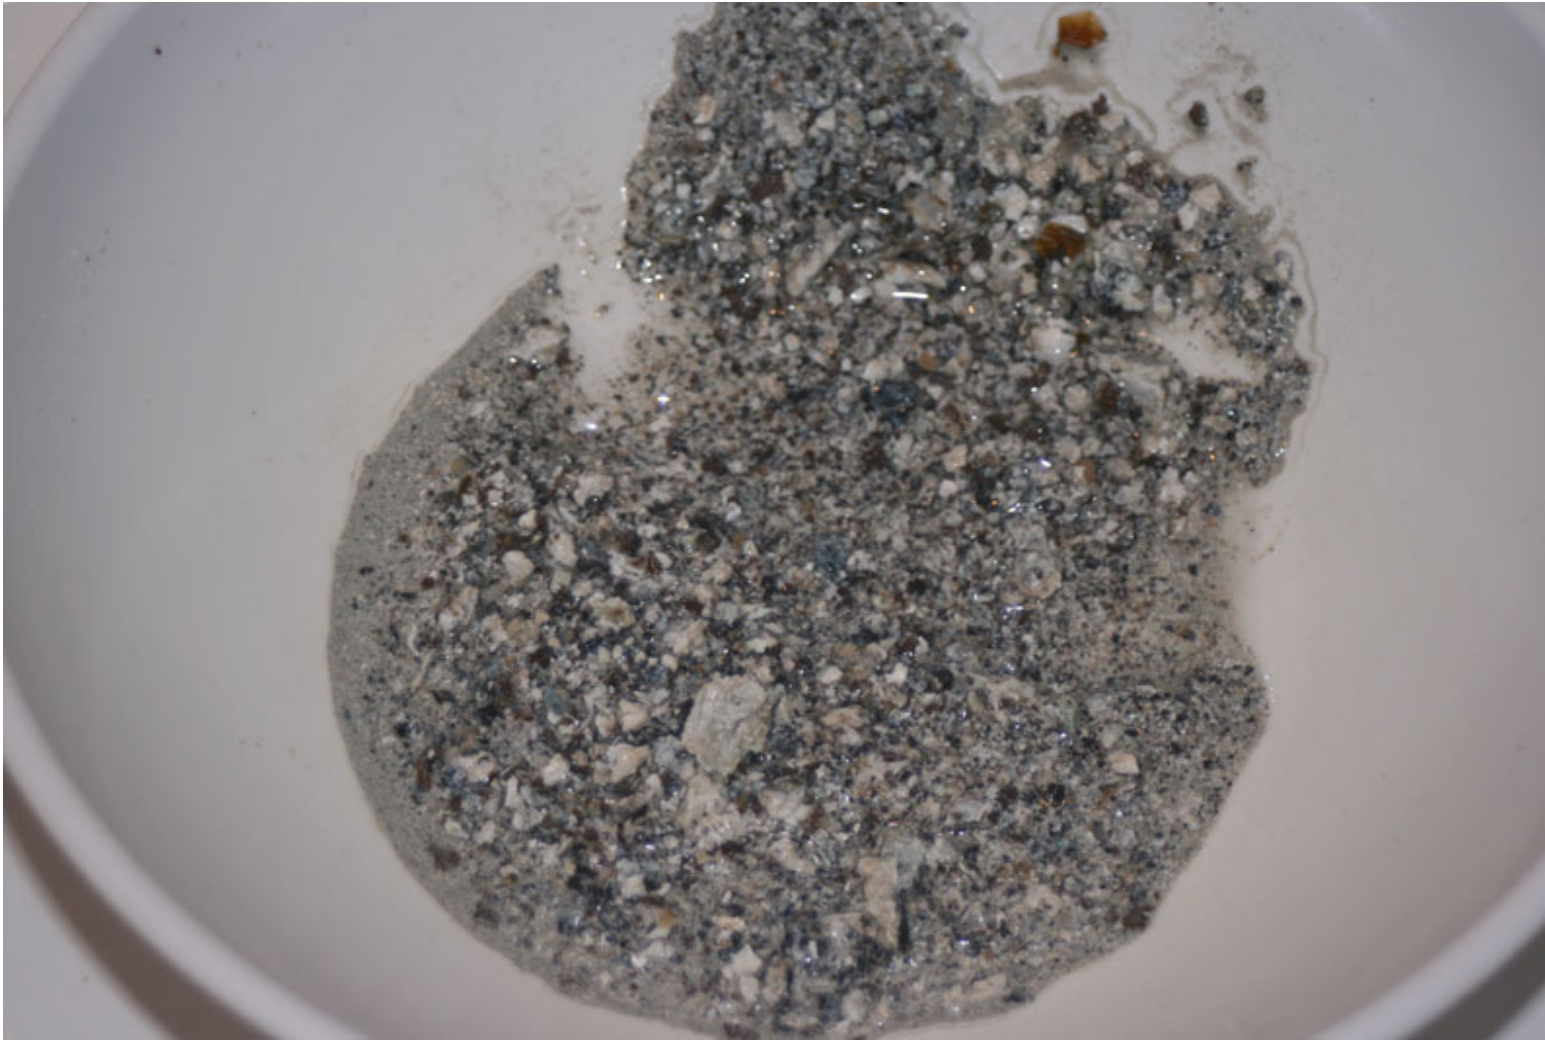
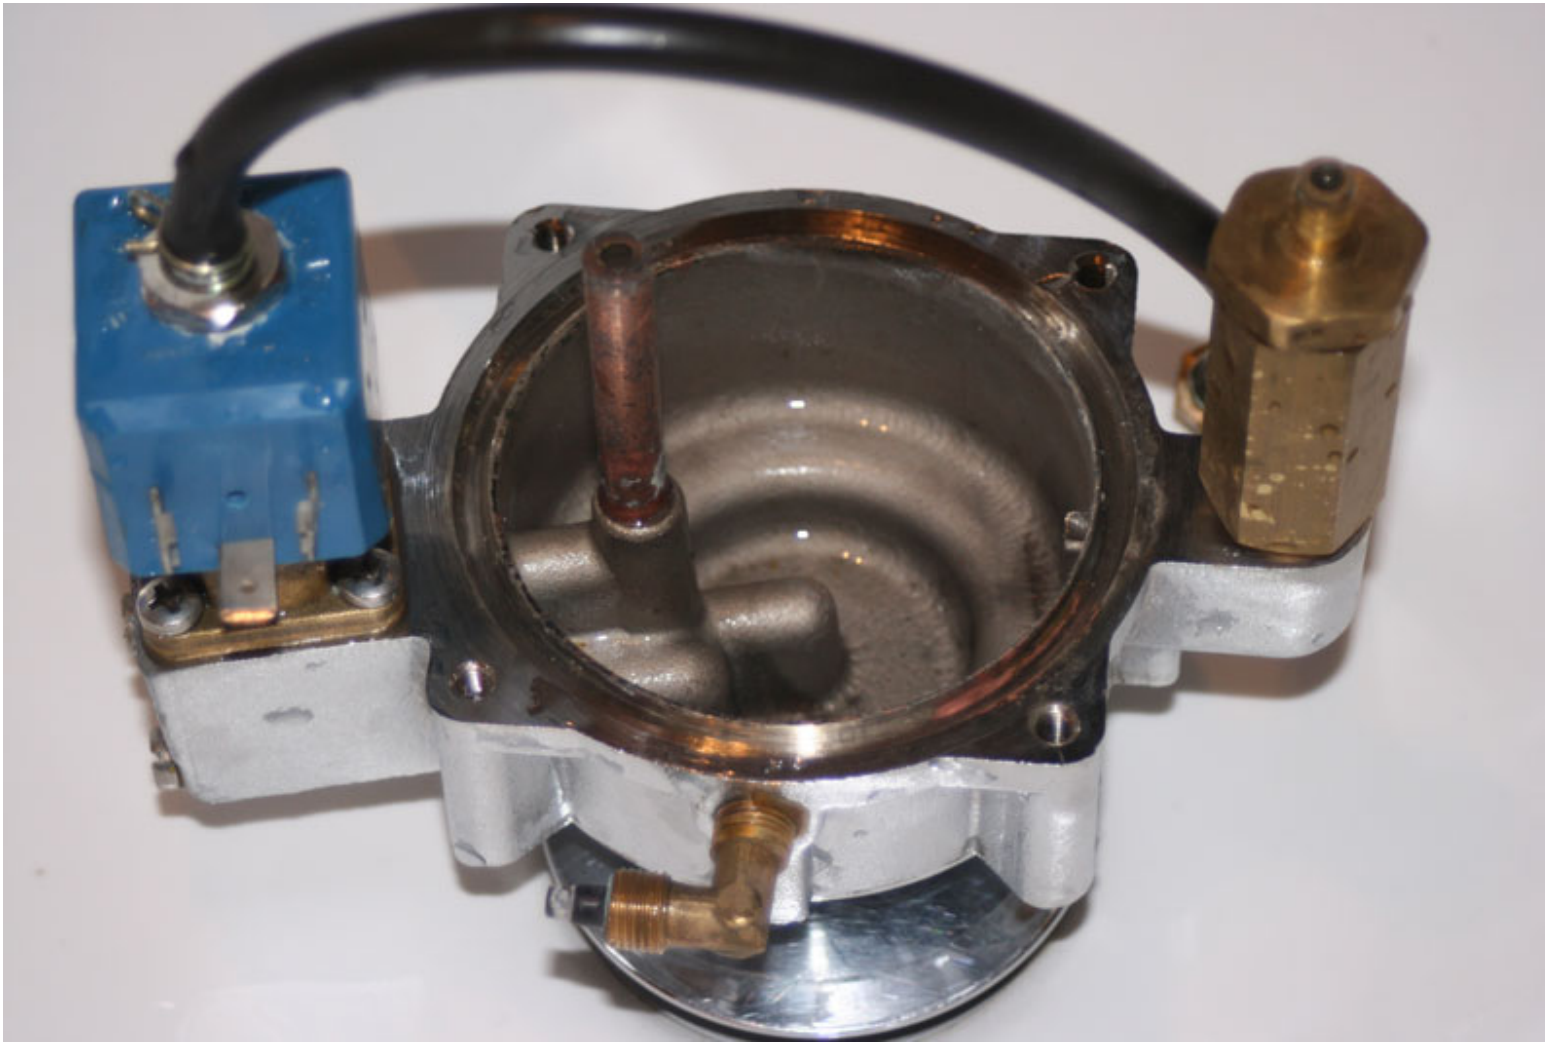
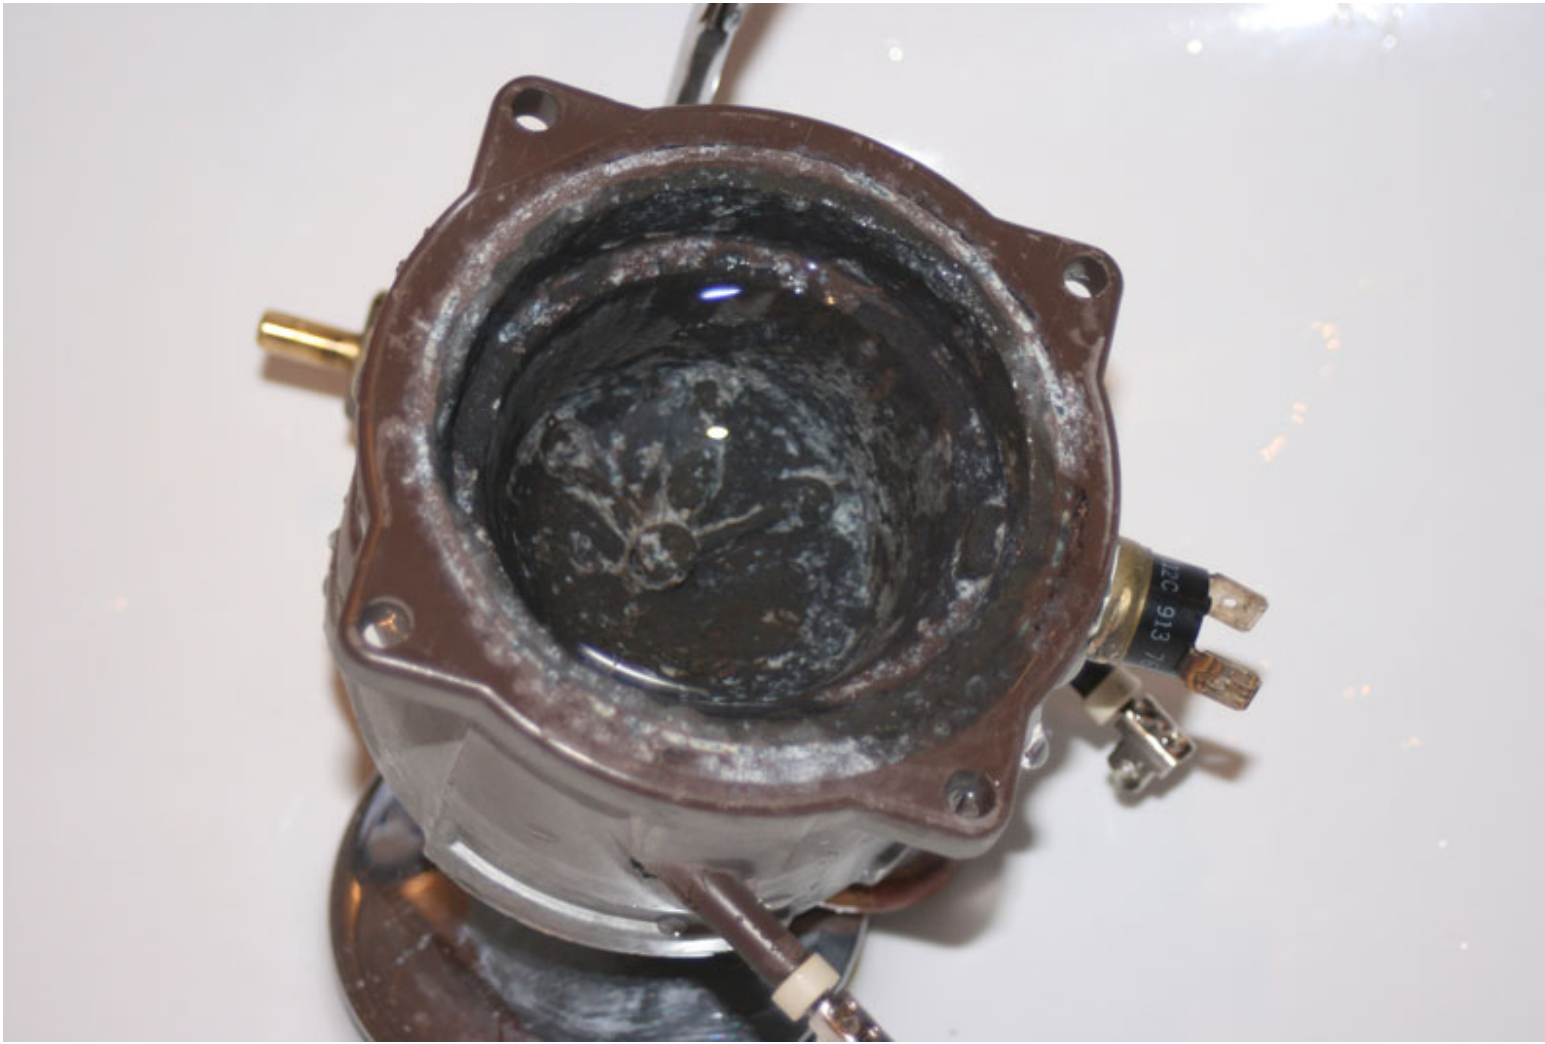
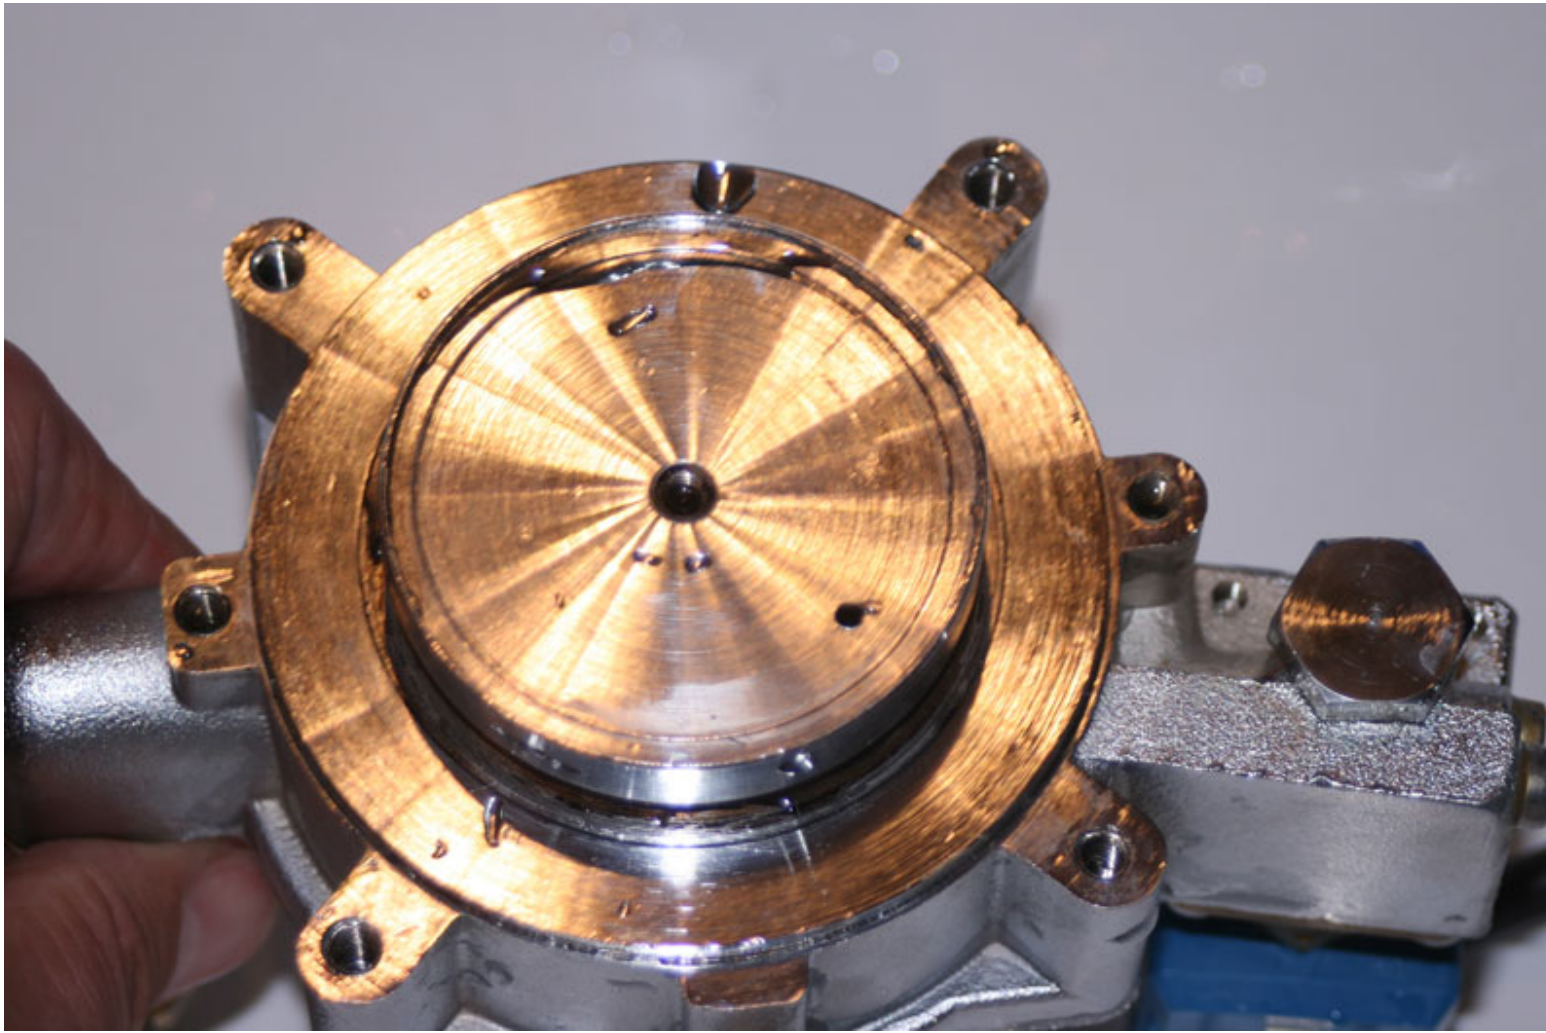
Schritt 2: mechanisches Entfernen der Ablagerungen:

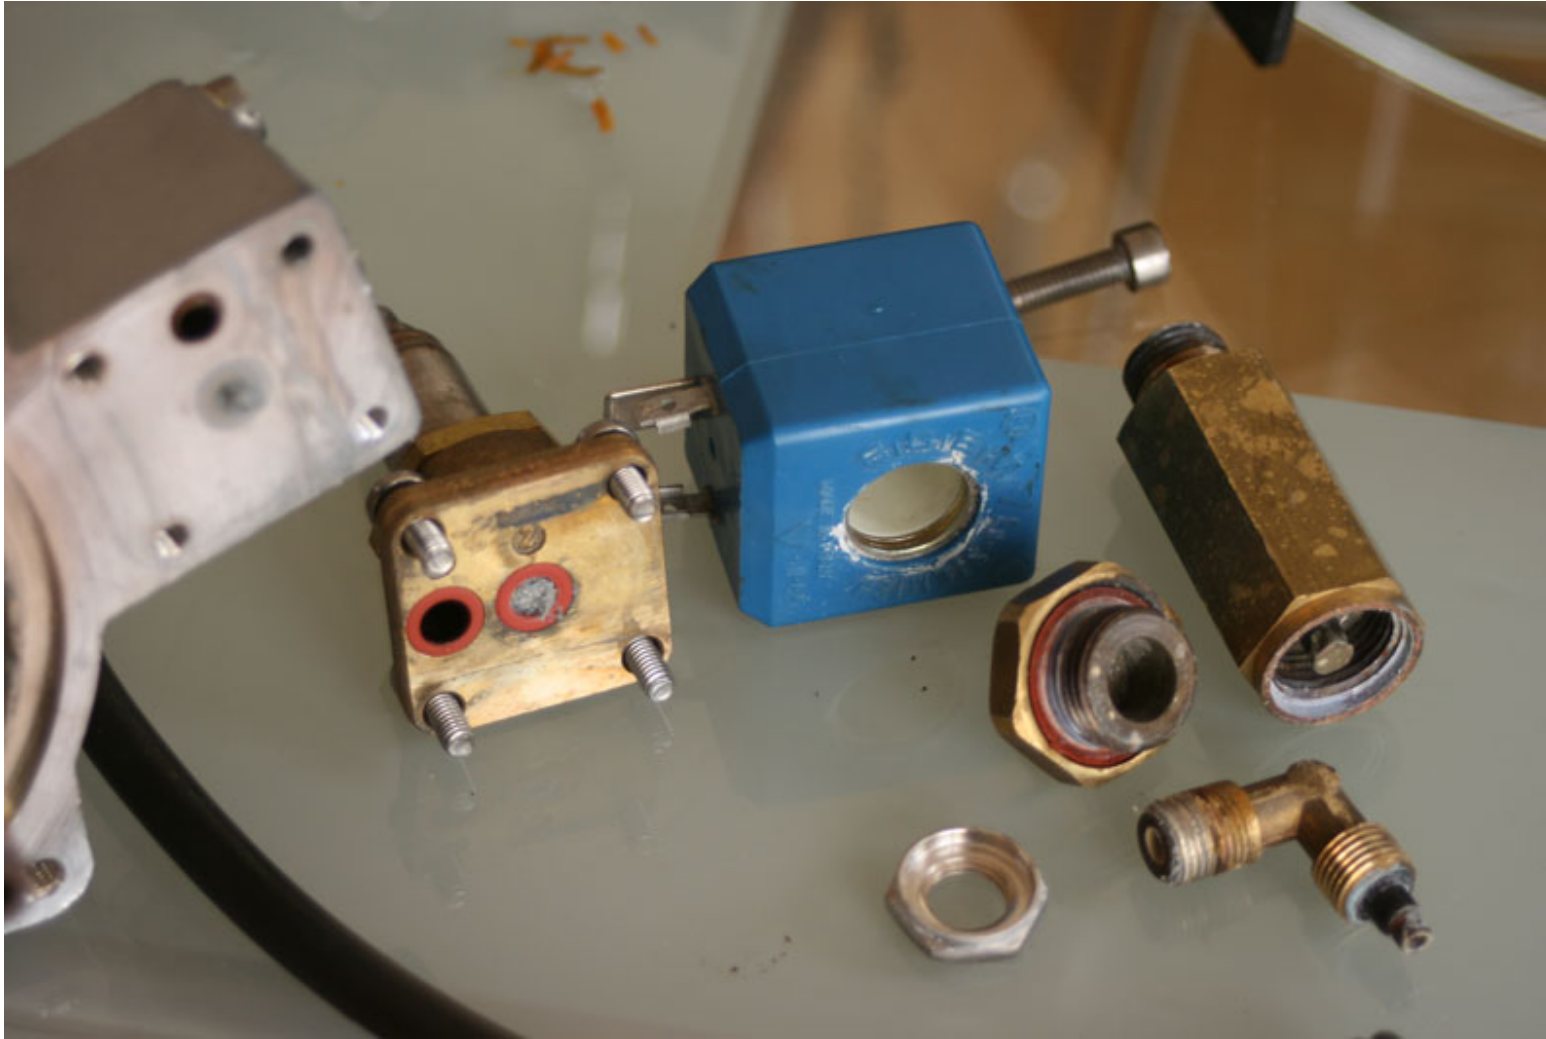
wie unschwer zu erkennen, ist das Magnetventil mit Kalk zugesetzt.

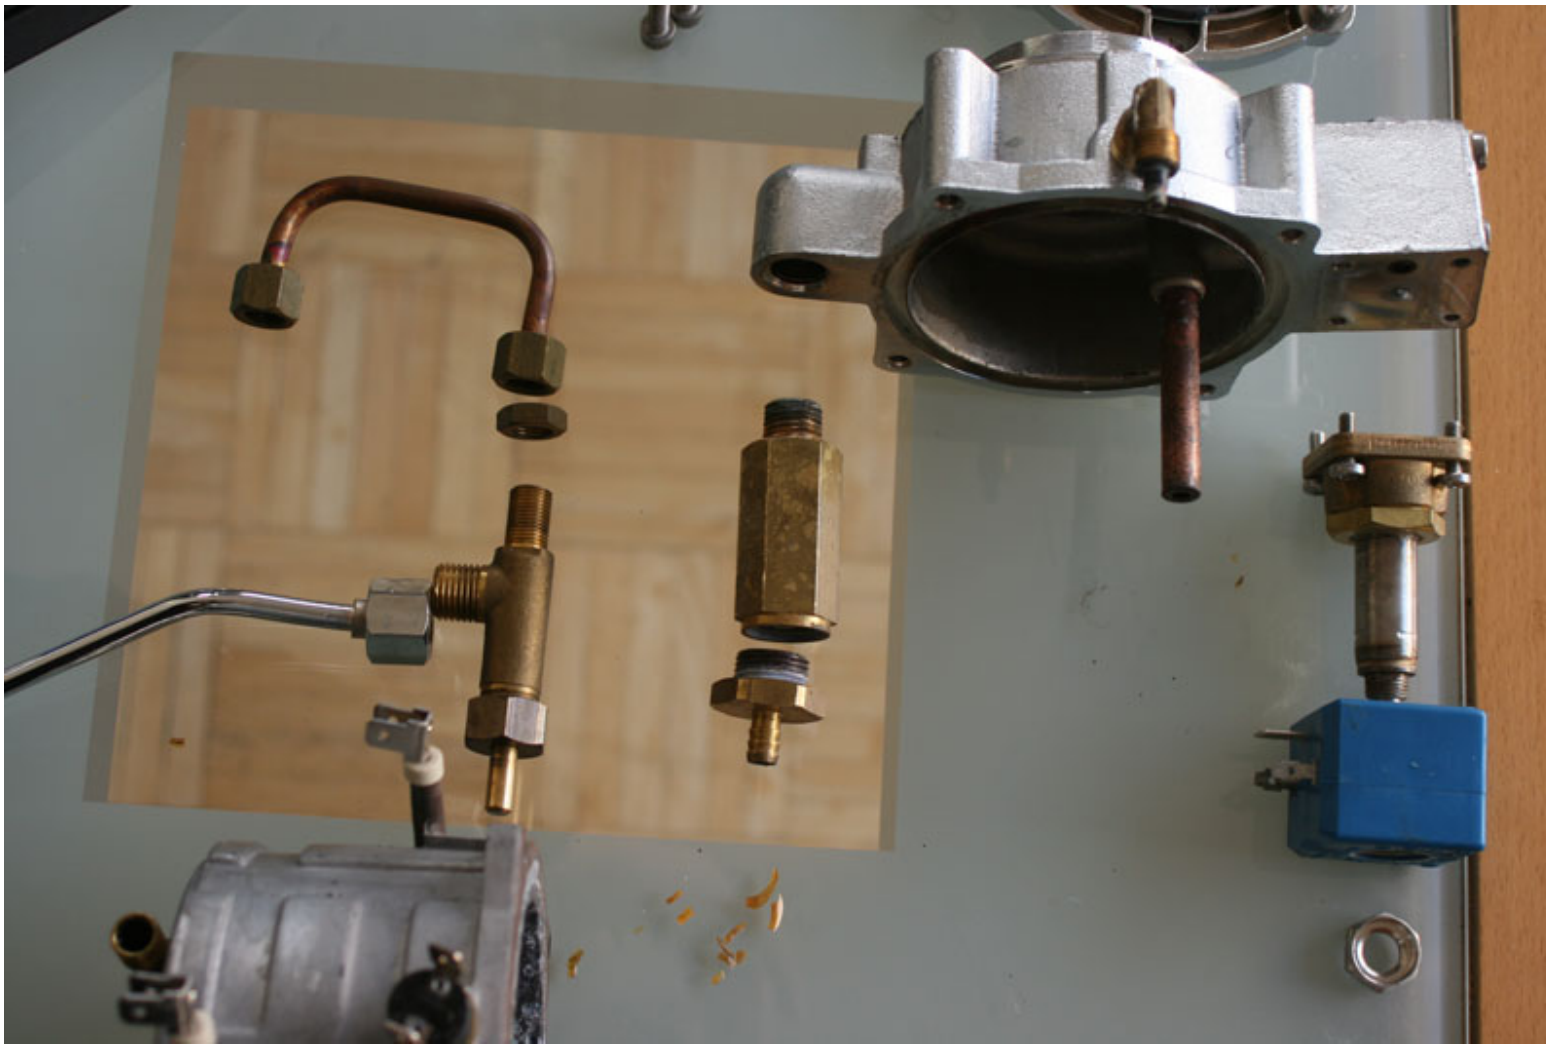
von rechts oben nach links unten: Brühgruppe mit unterem Kesselteil, Magnetventil mit Spule, Kesselfüllstandventil (?), Dampfventil mit Dampfplanze, oberer Alukesselteil mit integrierter Heizspirale.

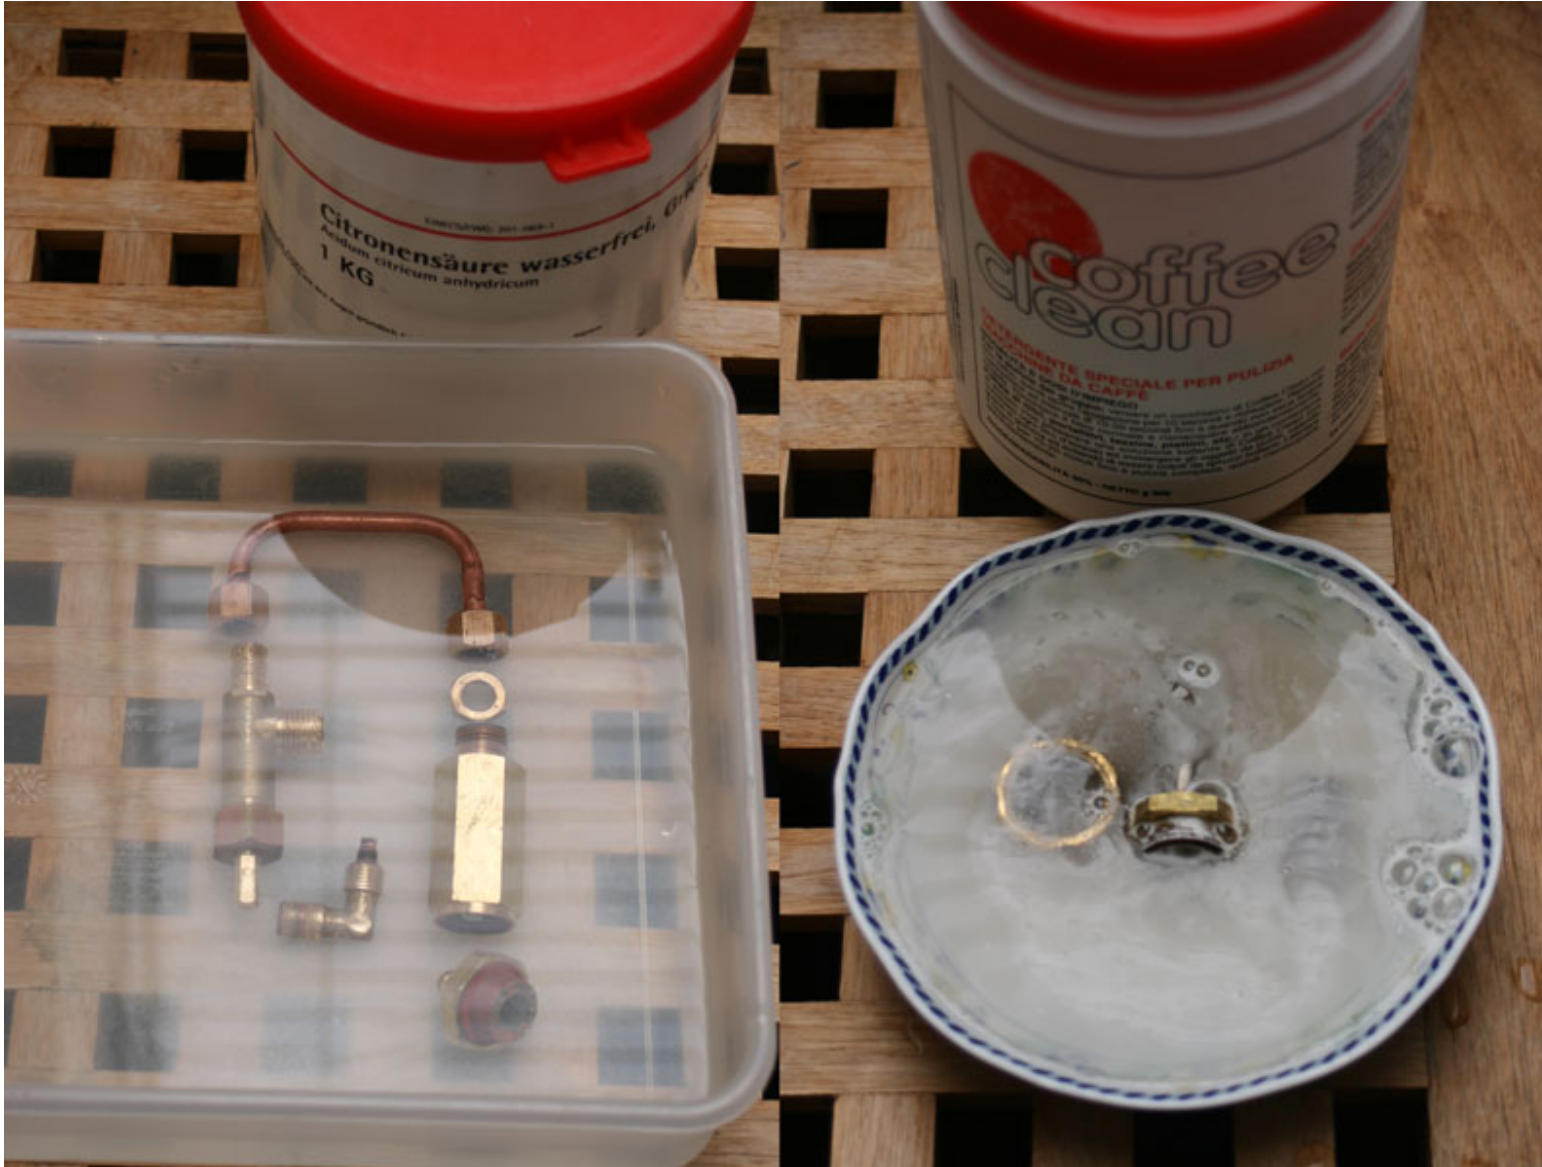
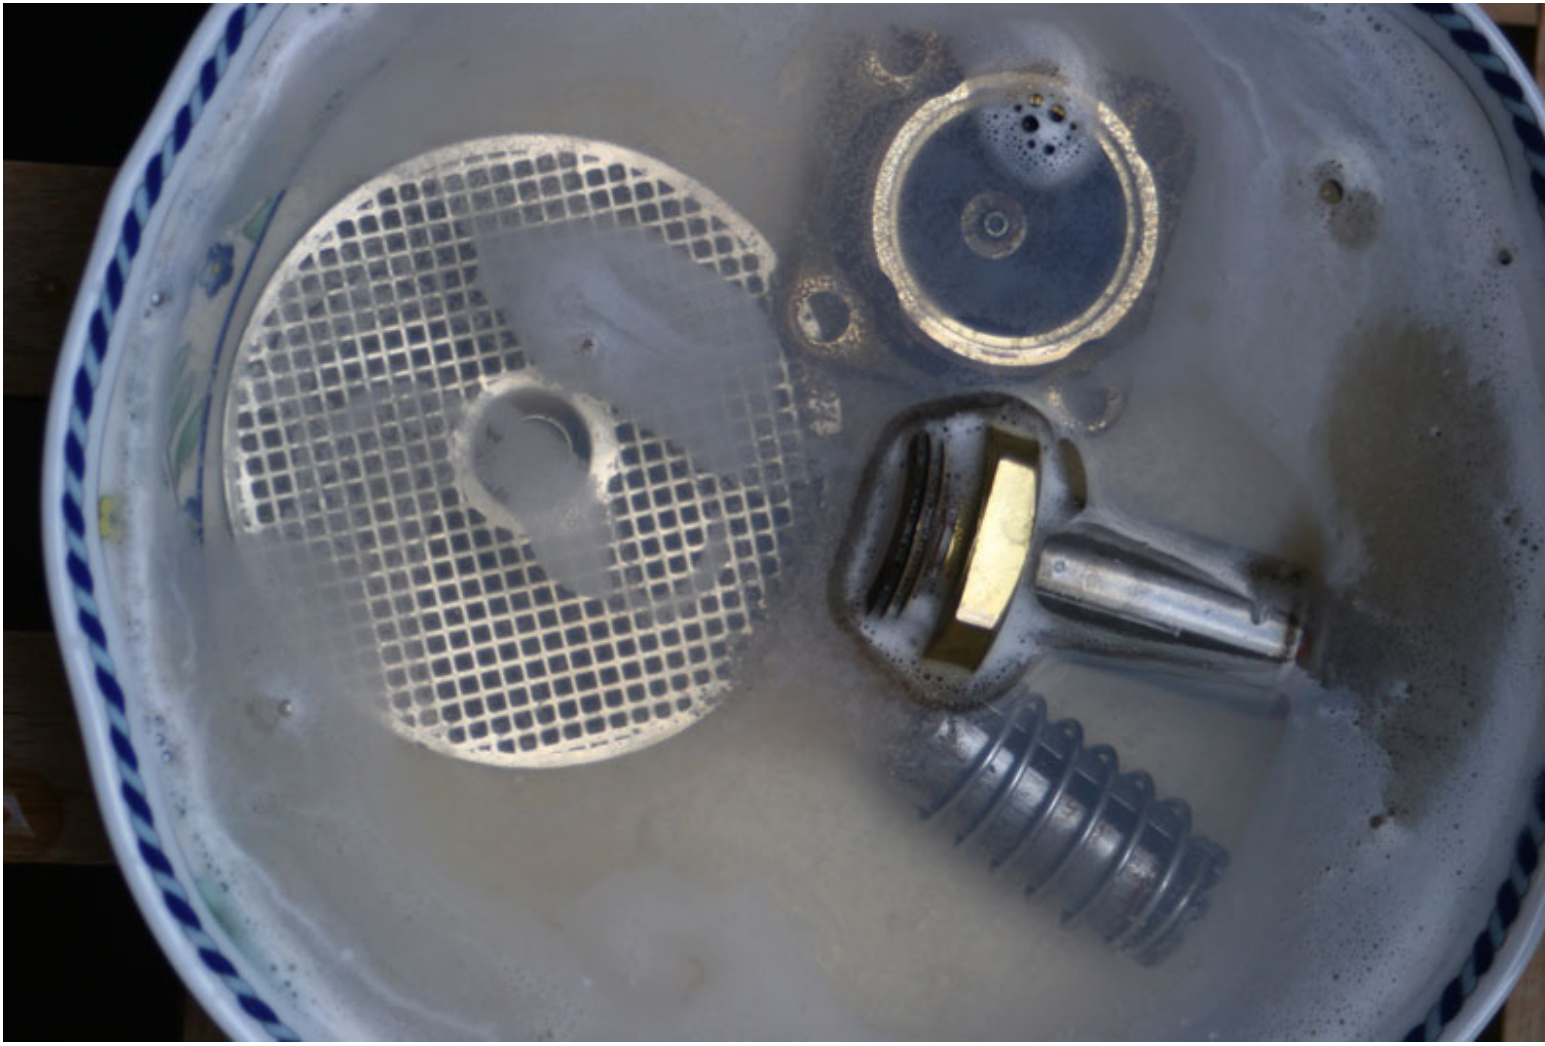
Schritt 4: Reinigungsbäder: rechts Kaffeefettlöser für das Magnetventil, links Zitronensäure für Kupferrohr und Messingventile und -fittings.

Offensichtlich sind die Rohre und Ventile kaum verkalkt, denn nur wenige Blasen sind im Säurebad aufgestiegen.

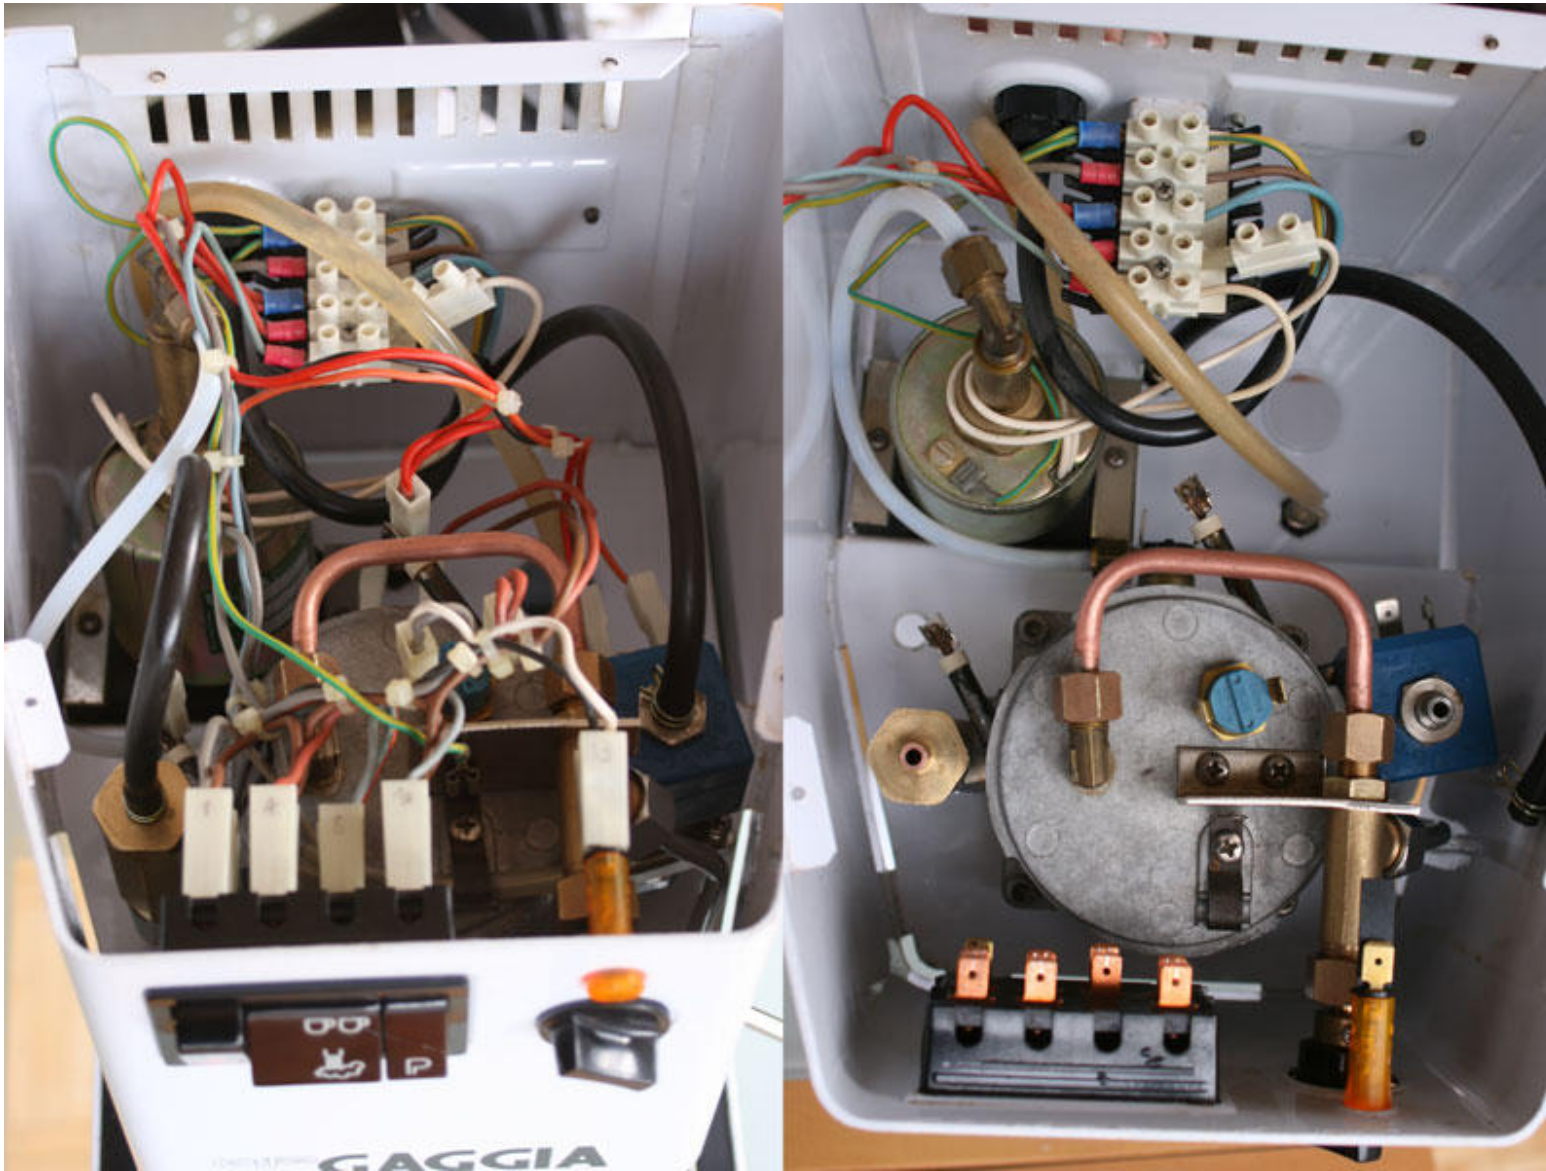
Mit ein wenig Teflonband war alles wieder dicht, Gummidichtungen mußten nicht erneuert werden, trotz Alter war alles Top!

Der Erste Shot war schon trinkbar. Testen muss ich jedoch noch die Brühtemperatur, es war nicht ganz ersichtlich, wann die Heizung ausschaltet.

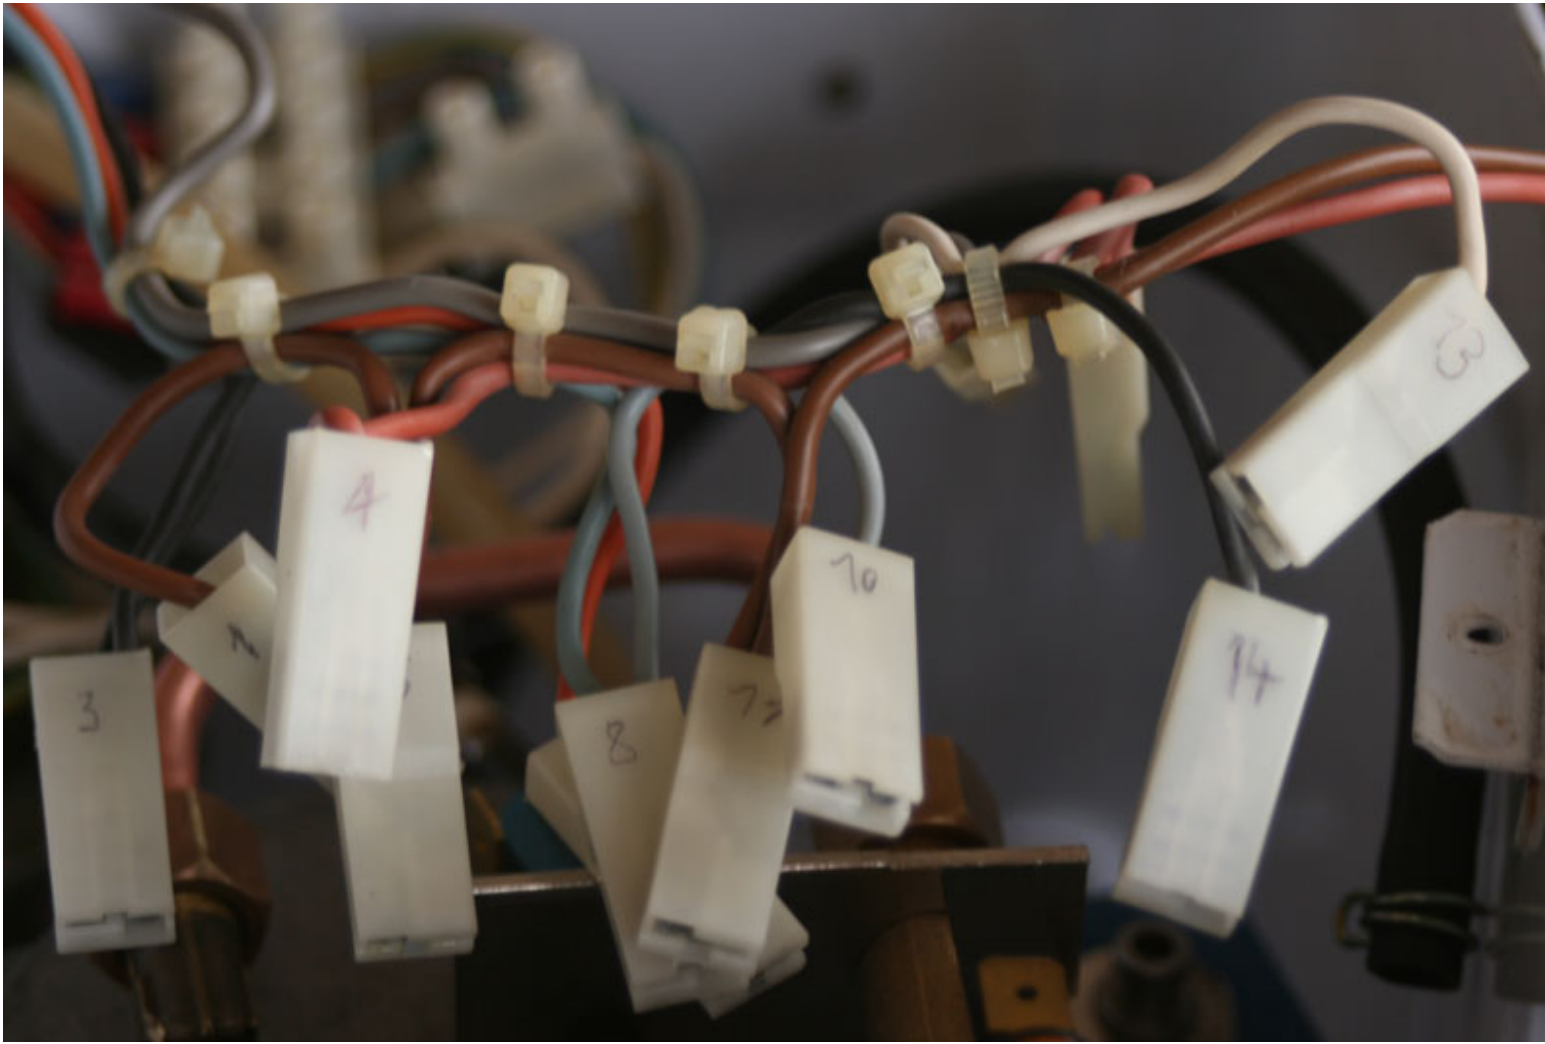
Dank Nummerierung der Stecker war der Kabelsalat schnell wieder an seinem Platz.

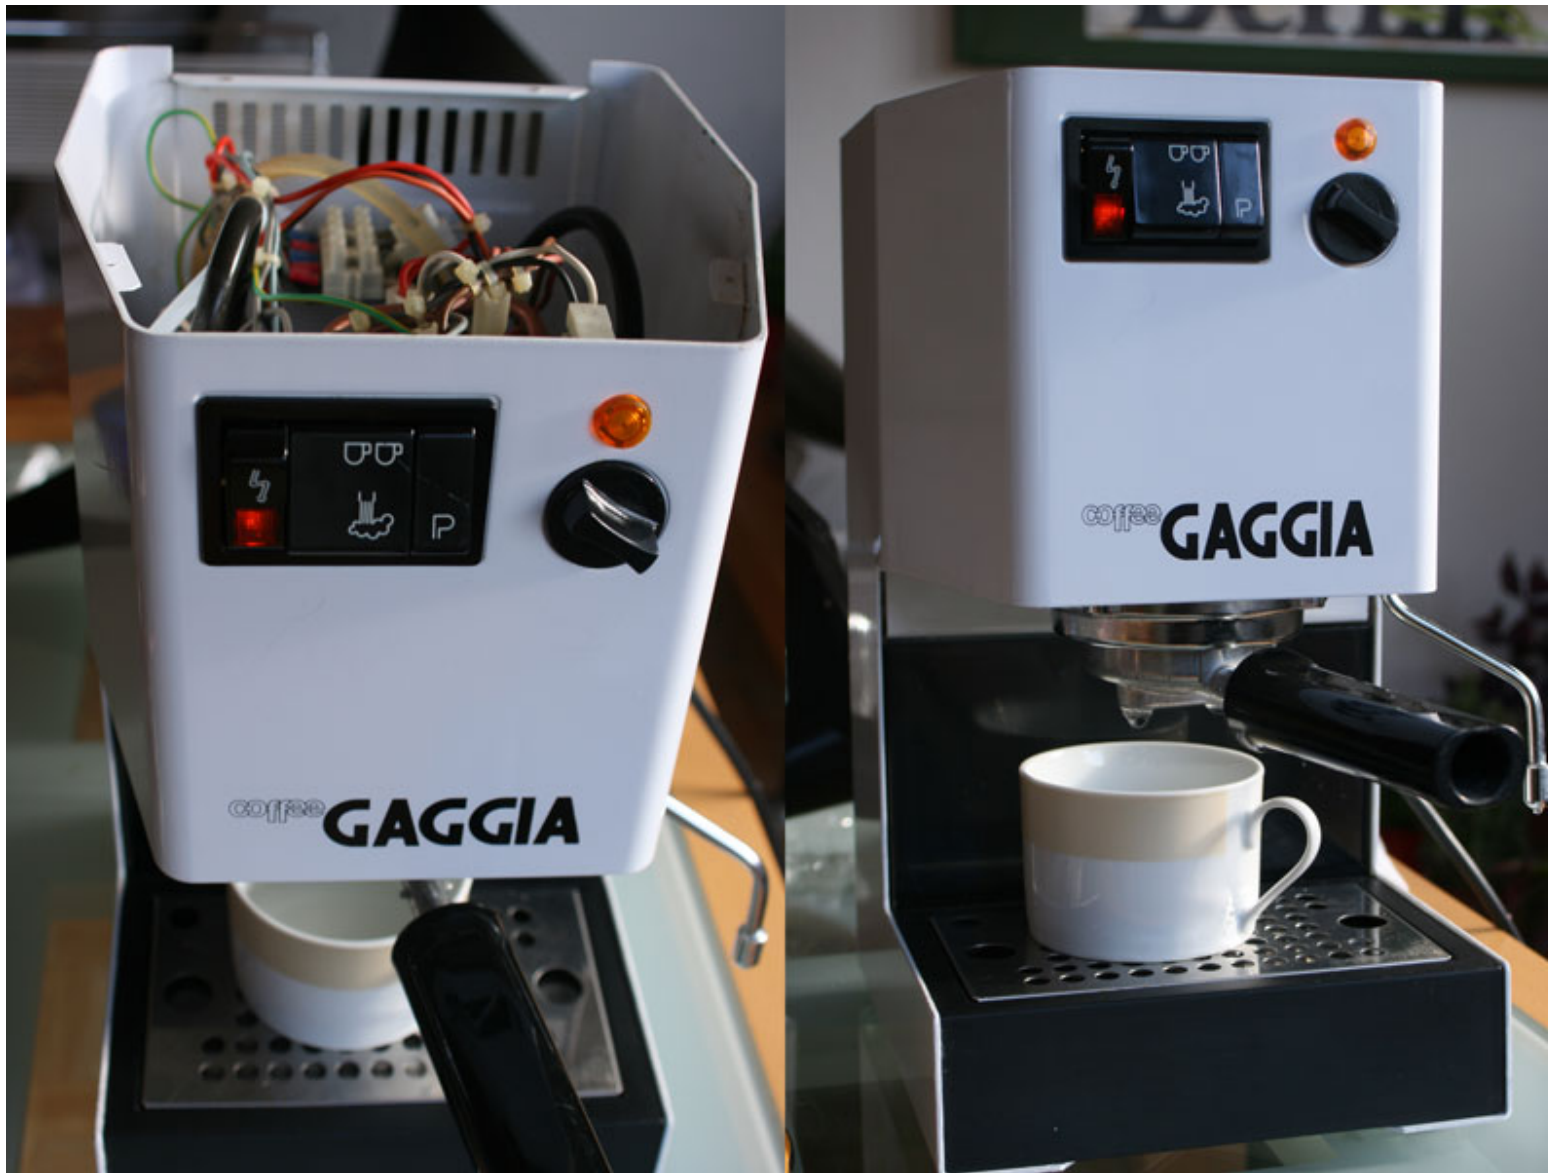
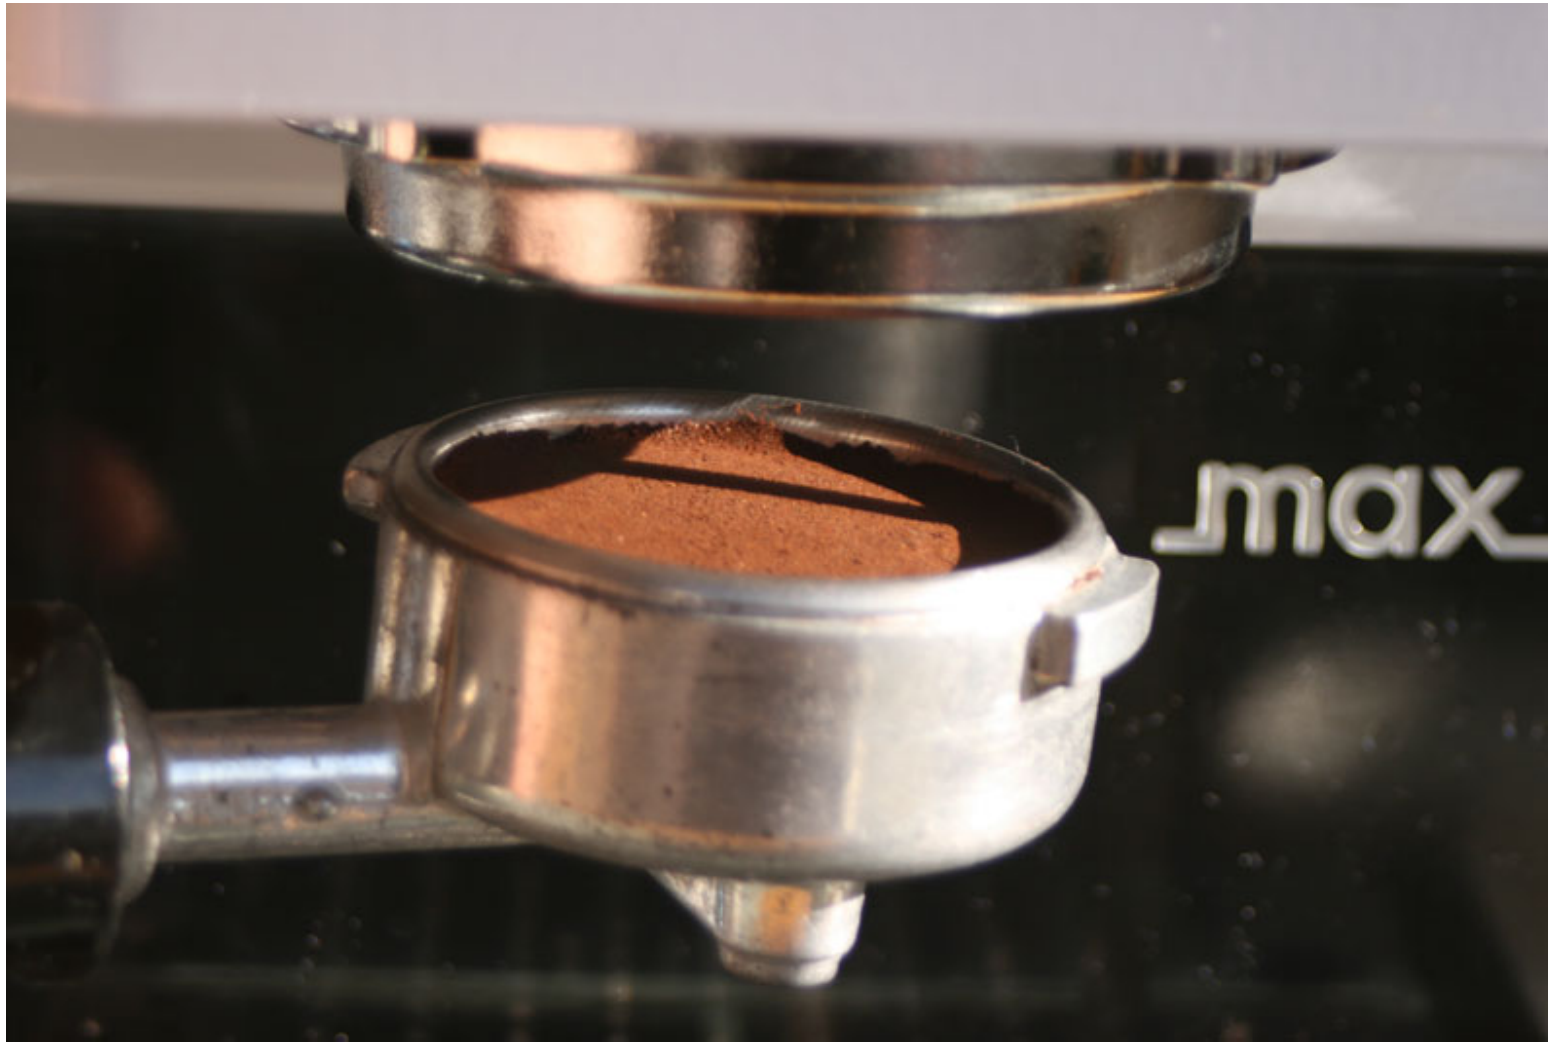
Ein wenig Hammerite Metall-Schutzlack, Glänzend Weiss hat das Gehäuse wieder zum Strahlen gebracht, ordentliches Durchspülen mit Wasser ...
