## 💡 Instandsetzung Krups Typ 988 - meine Erste anno Dazumal (von Stefan Bracht)

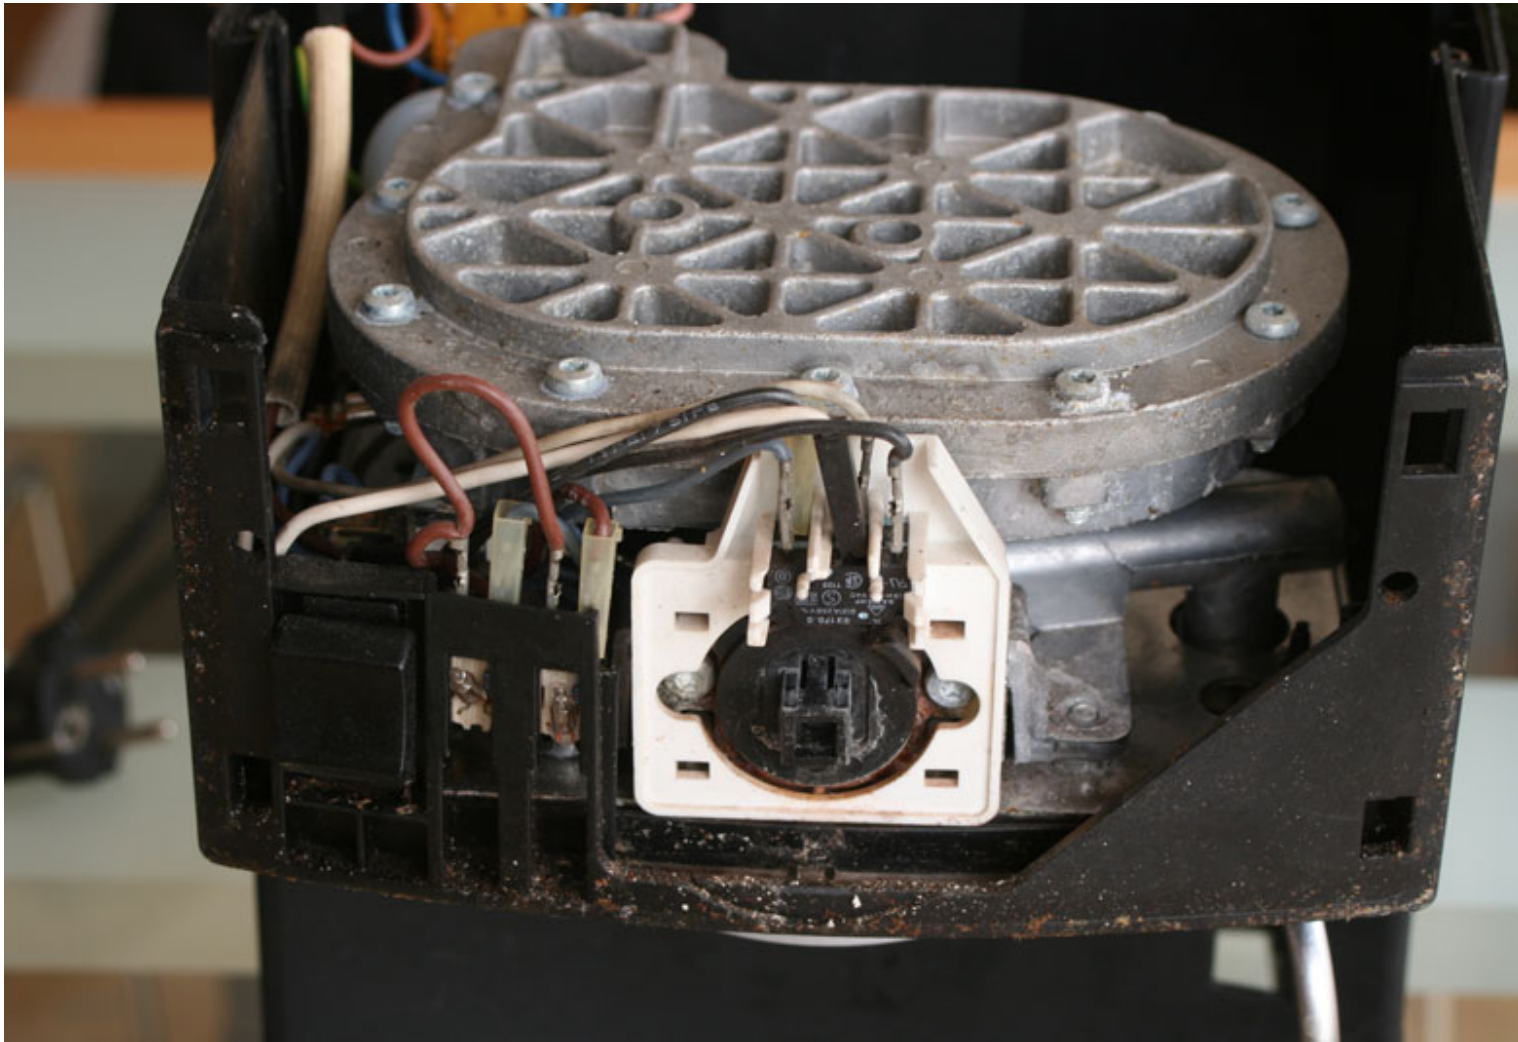
Gehäuse aus Kunststoff, Ulka EP5 240V/ 48W Vibrationspumpe.

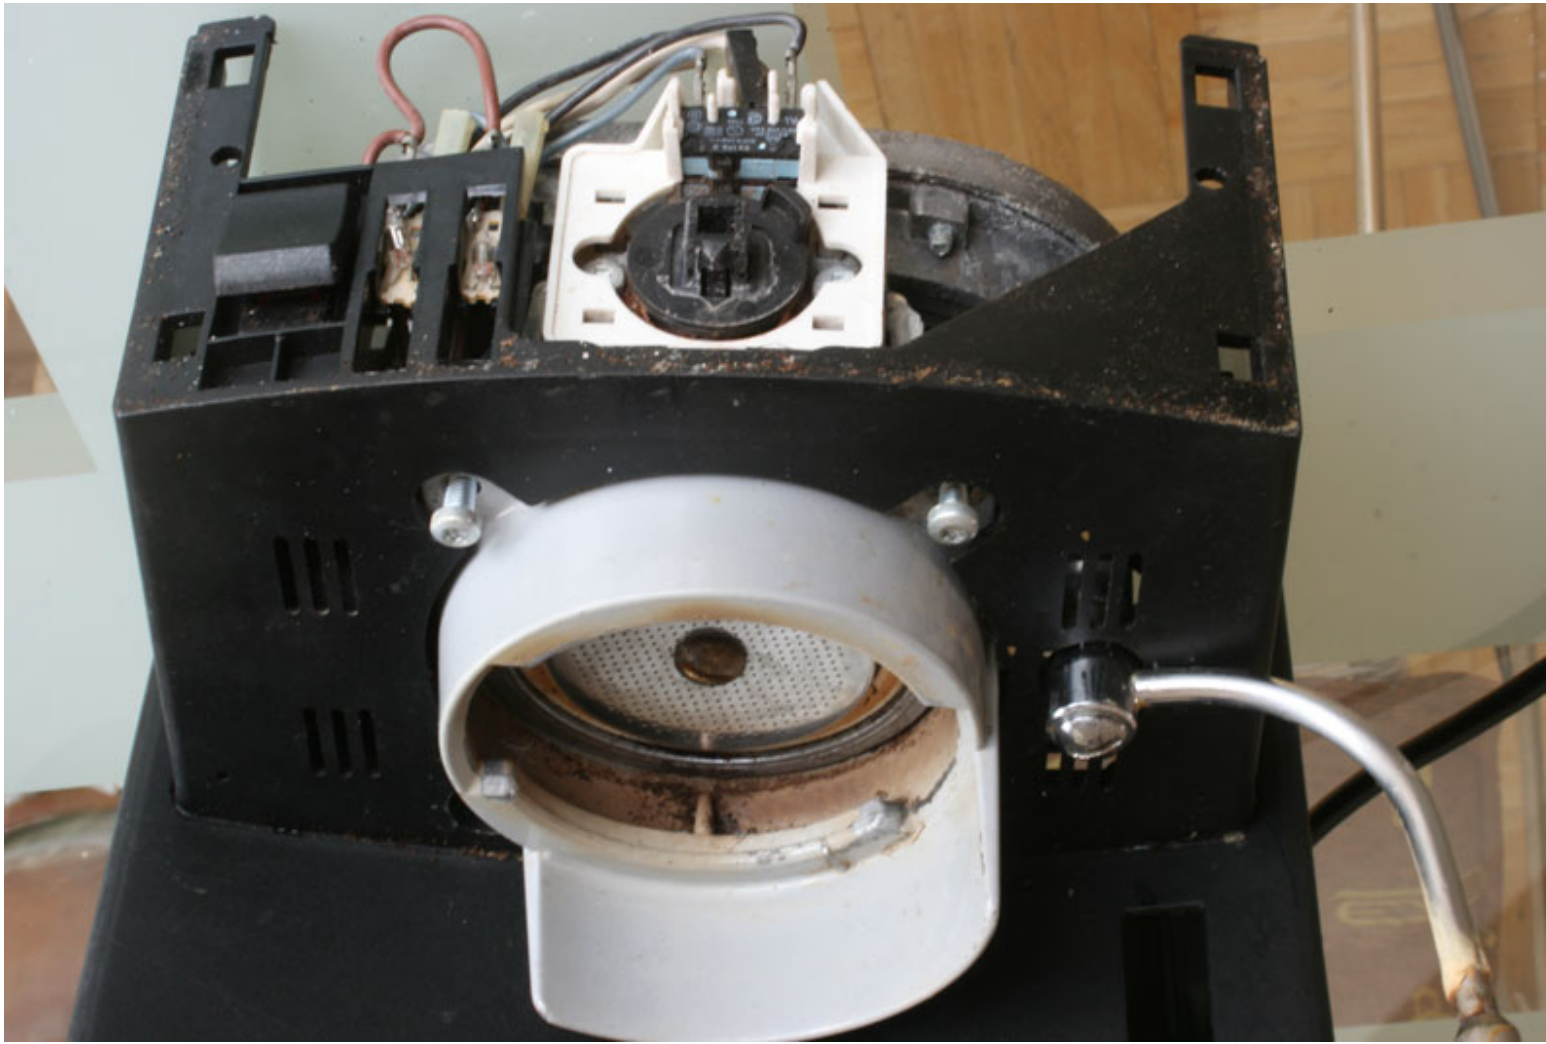
Schalter zum Umlegen Brühgruppe oder Dampf.

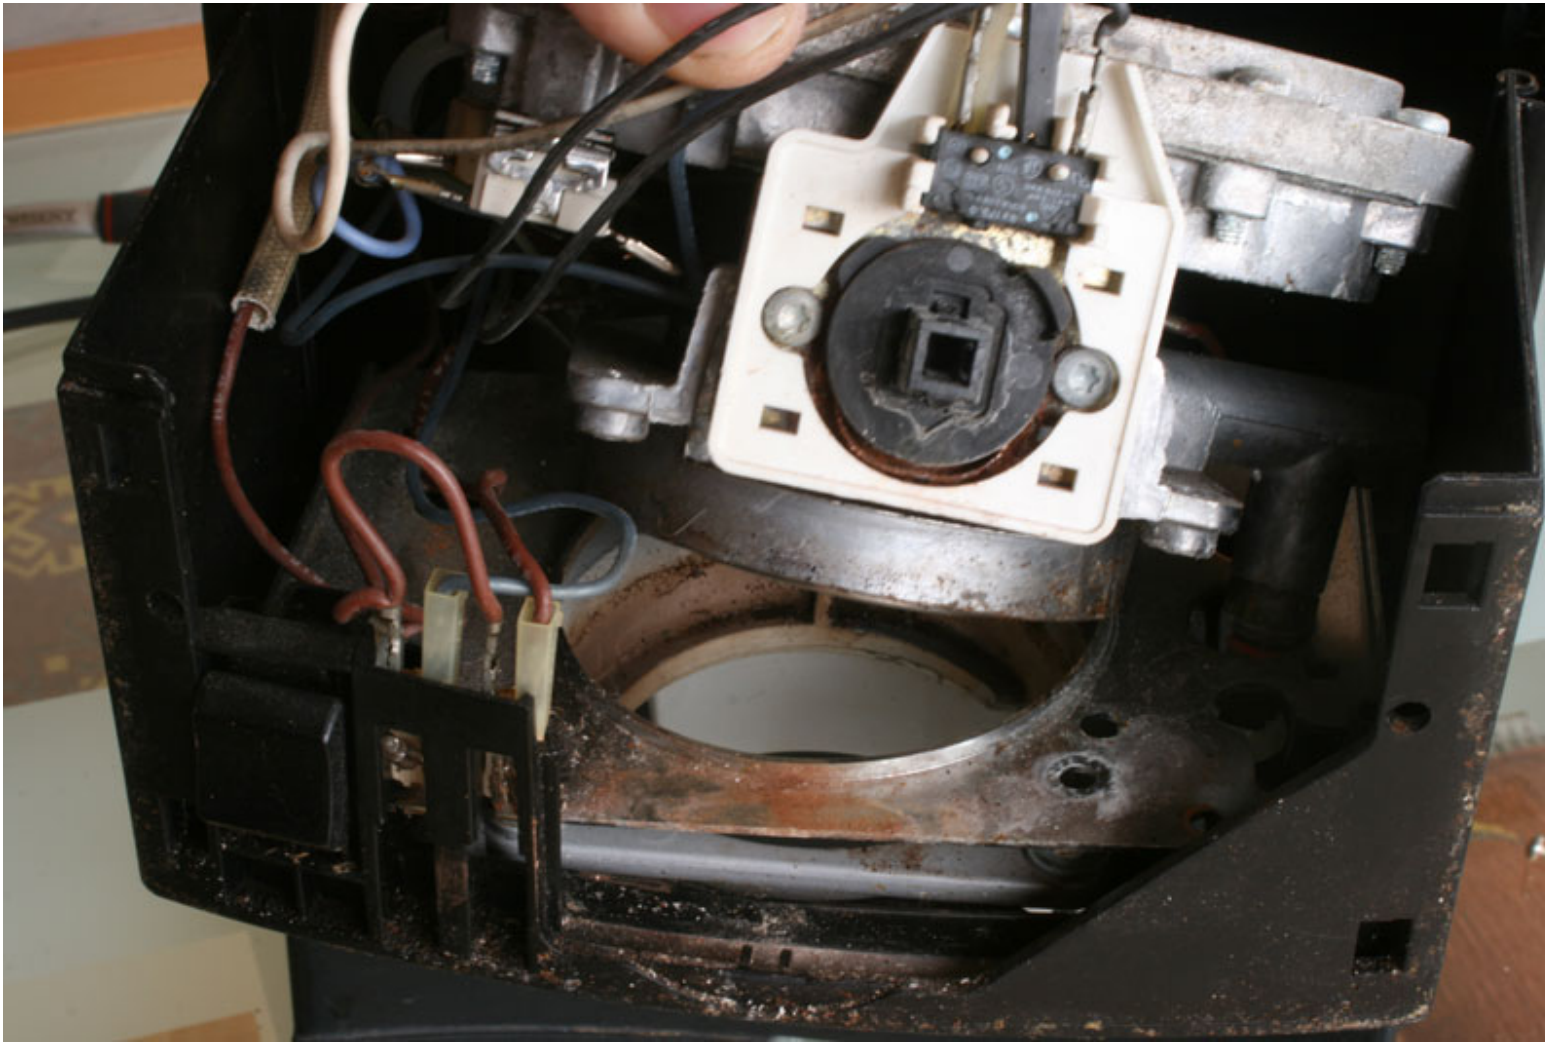
Brühgruppe, Dampfplanze (rechts).

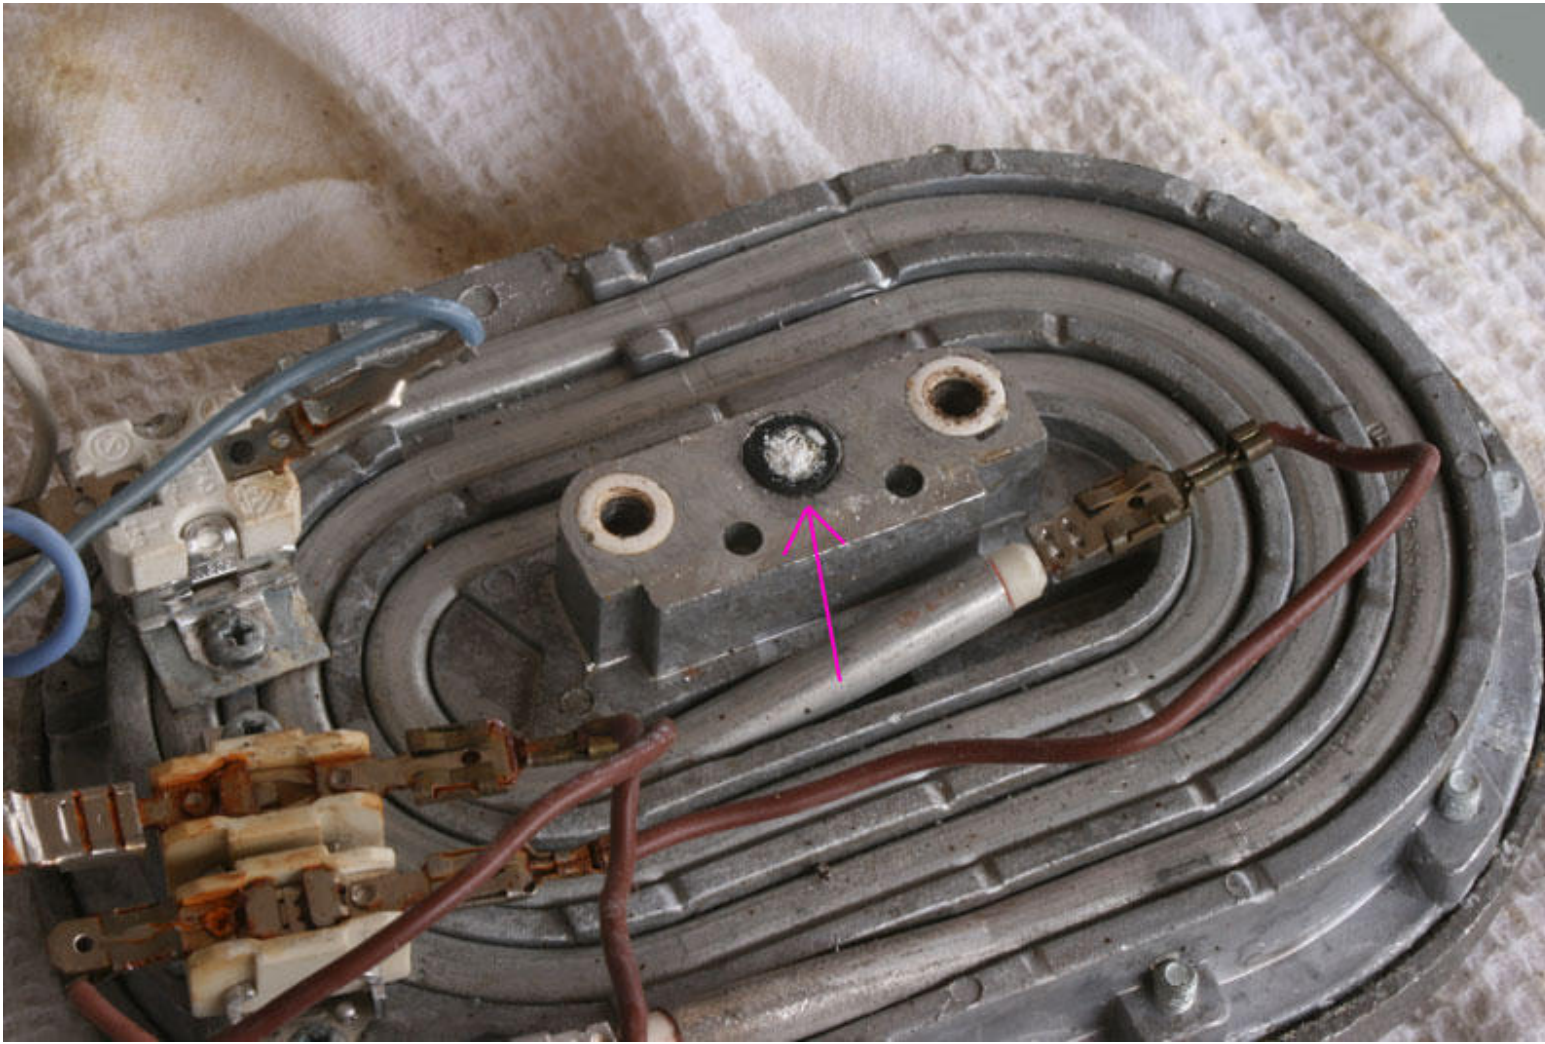
Thermoblock mit Schalter und Gruppe wird aus dem Gehäuse gehoben, nachdem diverse Schrauben gelöst wurden.

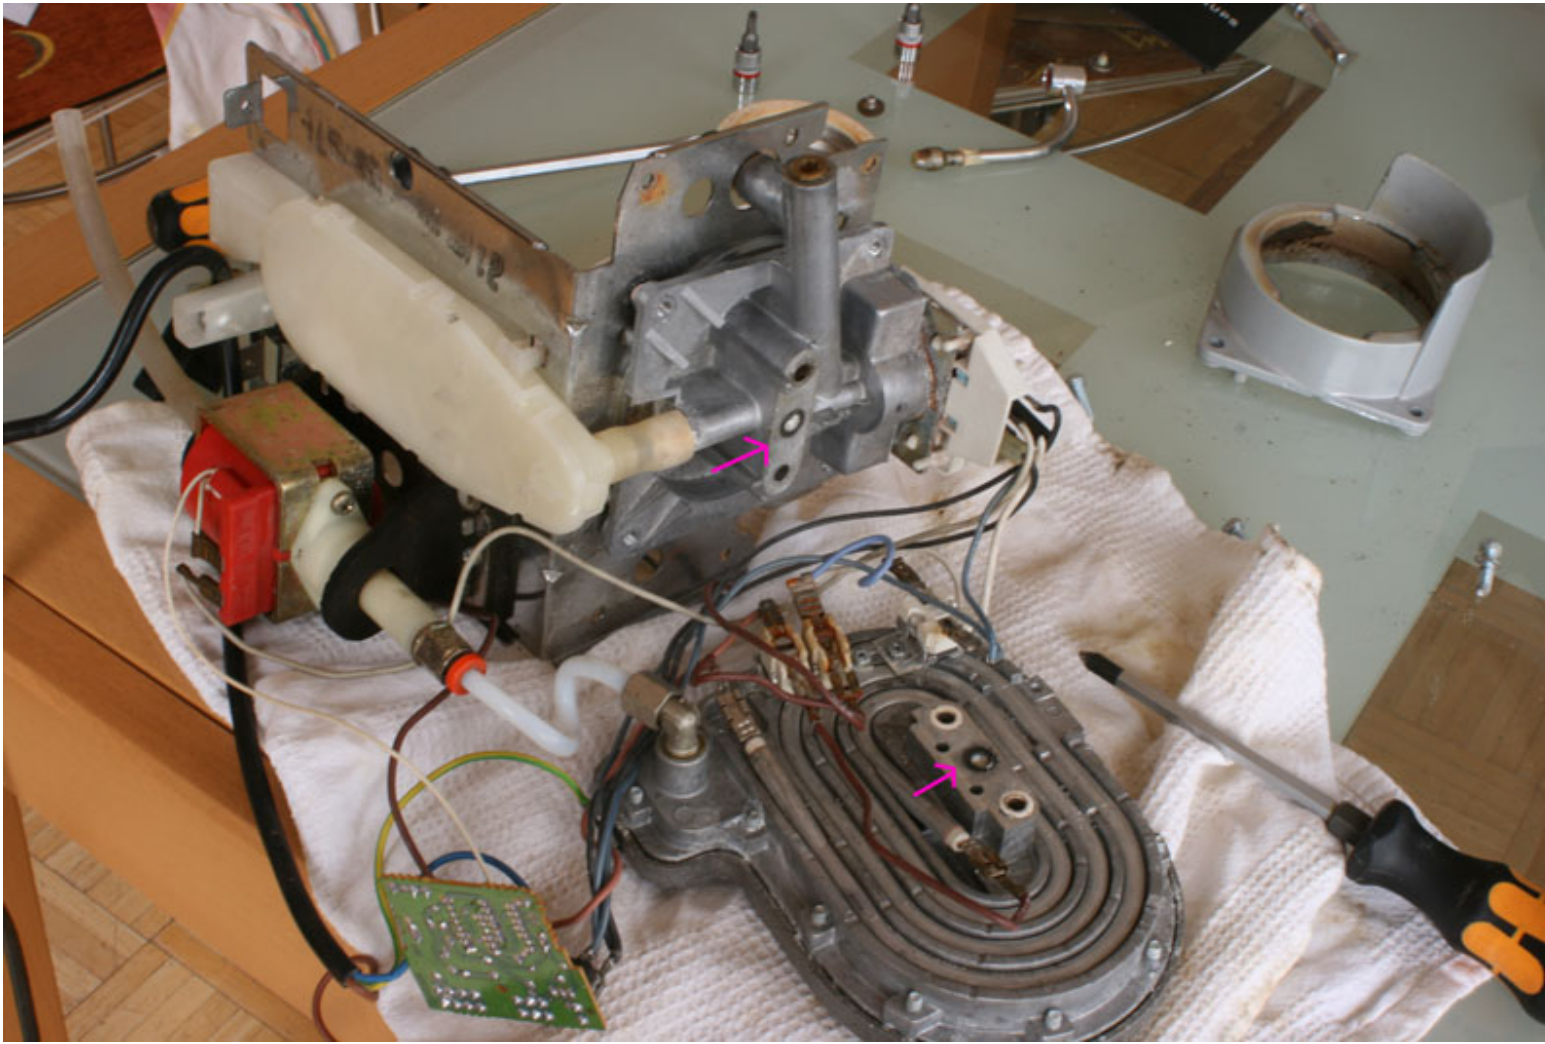
Verkalkung auch im Übergang zur Gruppe.

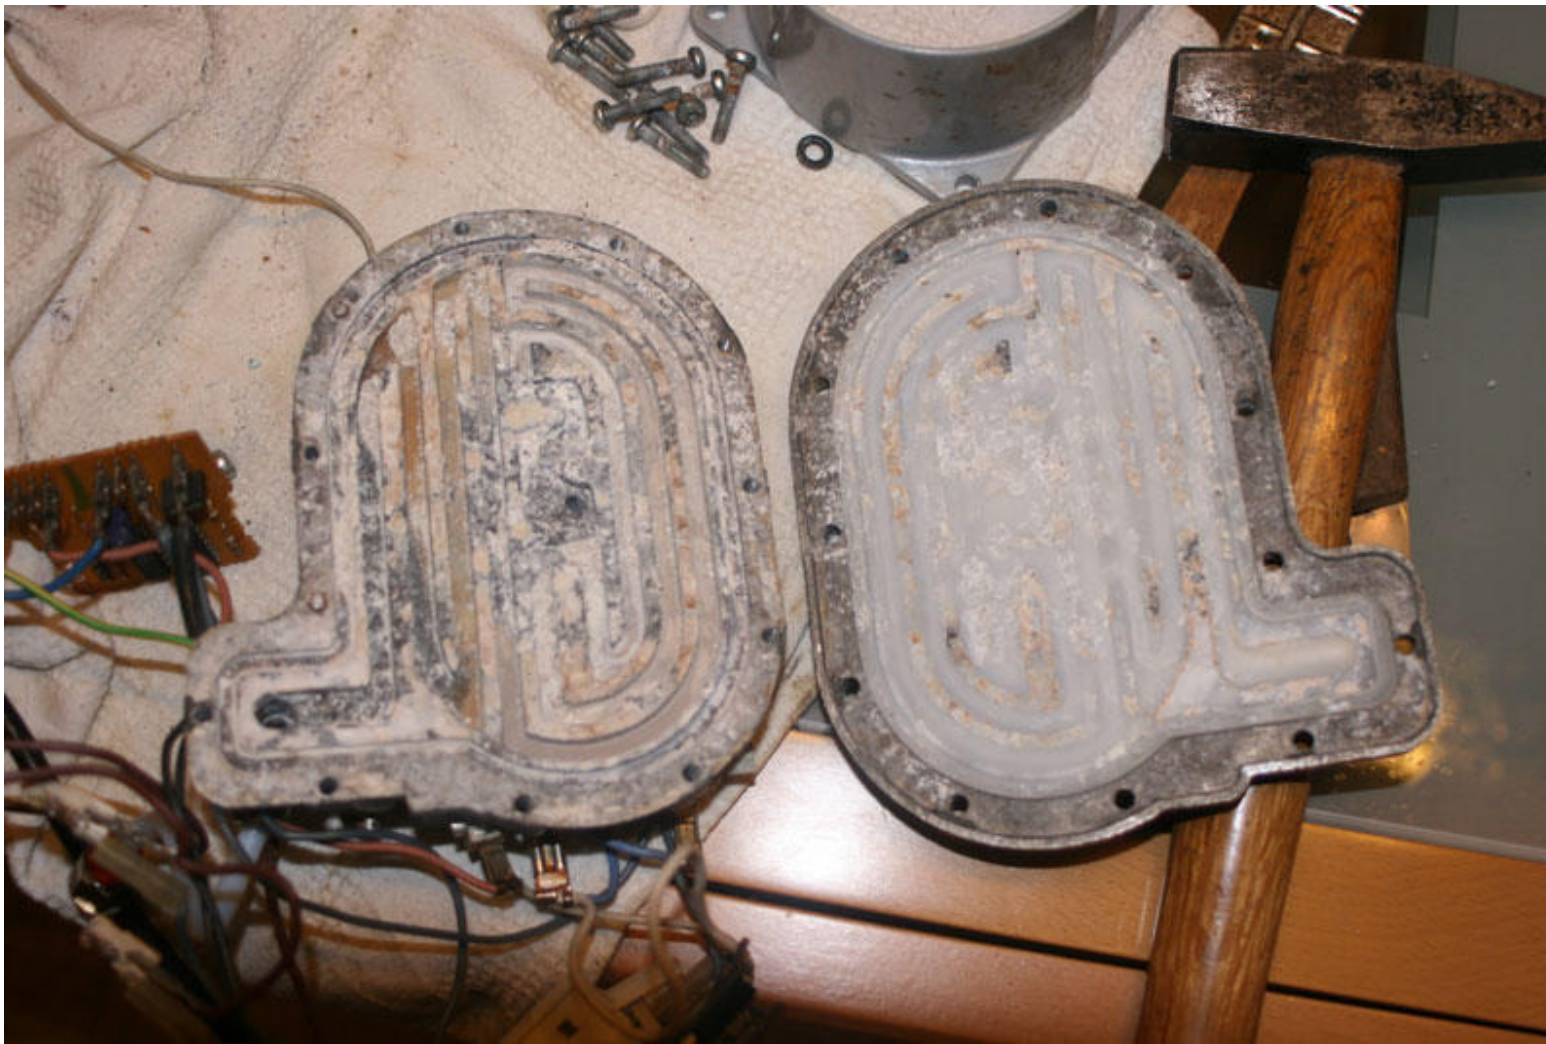
Zum Lösen der Torx Schrauben darf Rostlöser nicht fehlen. Ich habe mir die Verkalkung im Inneren des Thermoblocks noch schlimmer vorgestellt.

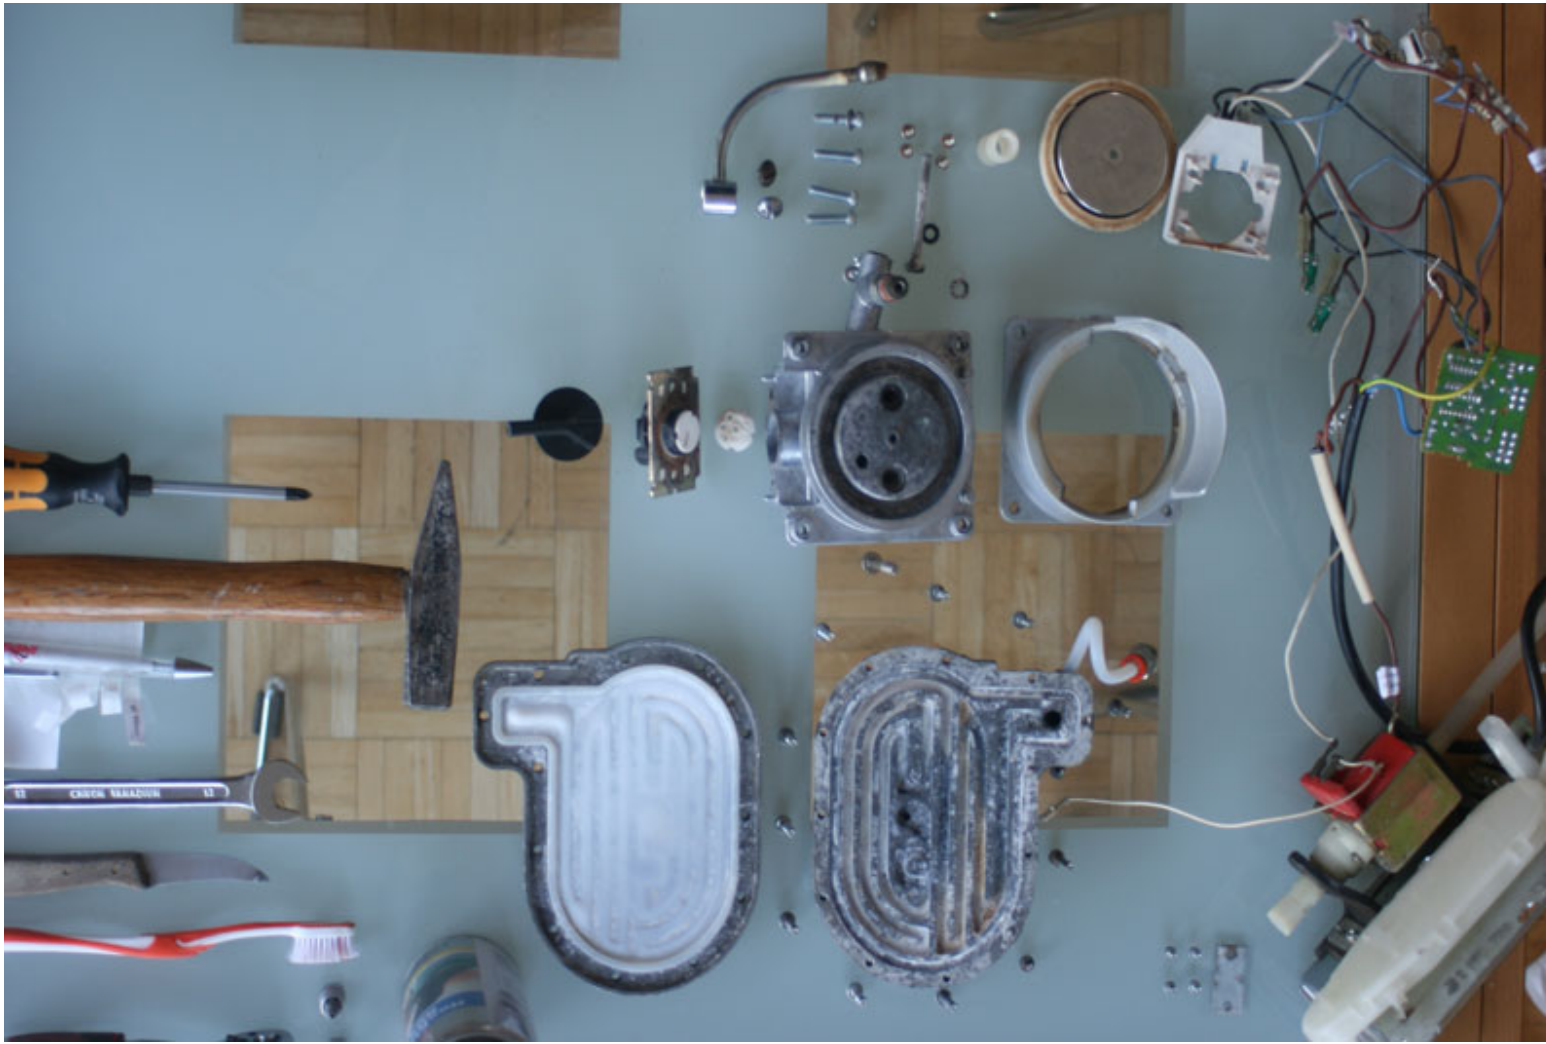
Der Schalter zum Umstellen von Bezug und Dampf.

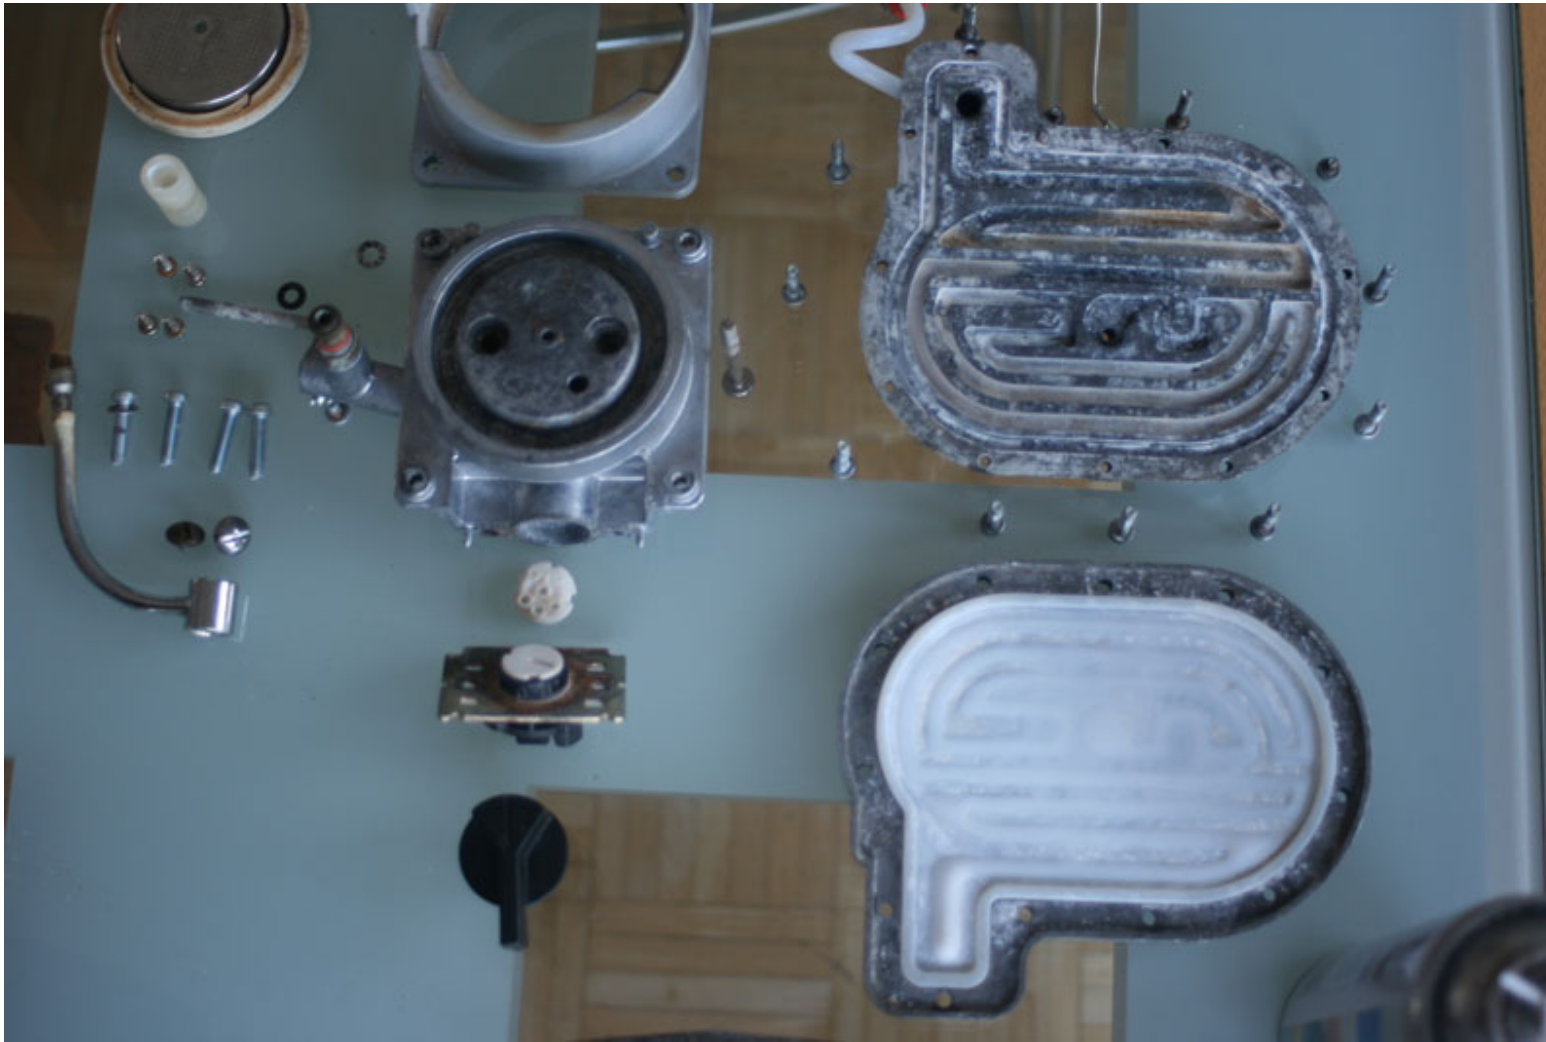
Benötigte Werkzeuge: Kreuzschraubenzieher, 13er Gabelschlüssel, T20 Bit mit Schlüssel und Rostlöser zum Lösen von 12 Torx Schrauben, Hammer für leichte Schläge auf den Thermoblock zum Lösen der Schalen, Bürste und Messer zum Auskratzen des Kalks.
